## **La Celle grandmontaine de Rauzet Historique**

**La plus belle église *Grandmontaine* conservée'  
Etat de l'église de *Rauzet***

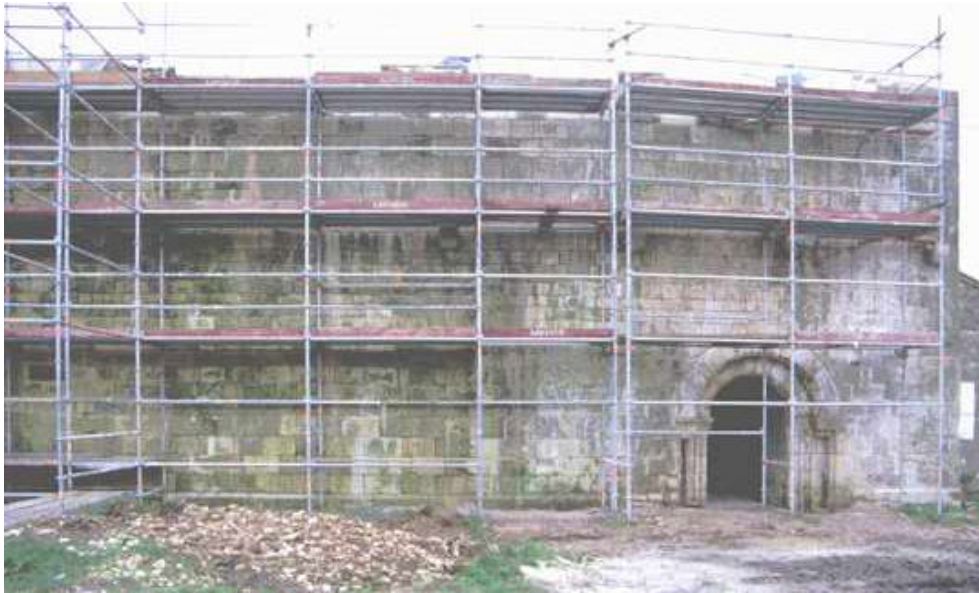
En 1986, lors de notre première visite, l'église était une étable gardée par un taureau, disparaissant sous une forêt.

Immédiatement nous avons été frappés par l'élégance de la construction et par la régularité de l'appareillage. C'est à la science de la construction des

*Grandmontains* que l'on doit d'avoir la chapelle encore debout alors qu'elle n'a plus de couverture depuis un siècle et demi et qu'elle était couverte de chênes centenaires.

Le mur nord était particulièrement sinistré. Le parement désolidarisé par les racines était tombé sur les deux tiers de la longueur, mettant à nu le blocage envahi par le lierre. Le portail des fidèles situé au nord, à deux voussures retombant sur des chapiteaux portés par des colonnettes jumelées est traité avec un souci ornemental très sobre. Les colonnettes extérieures ont disparu.

Consolidation des assises du chœur.

Dessouchages des arbres sur l'extrados de la voûte et sur les murs.

Consolidation de l'extrados de la voûte.

Remontage des parements nord et sud.

Remontage des colonnettes du portail nord.

Reconstitution à partir des données existantes du portail des frères au sud.

Rejointoiement de l'ensemble de la nef y compris la voûte.

Remontage du cul-de-four.

Mise hors d'eau de la nef et du cul-de-four.

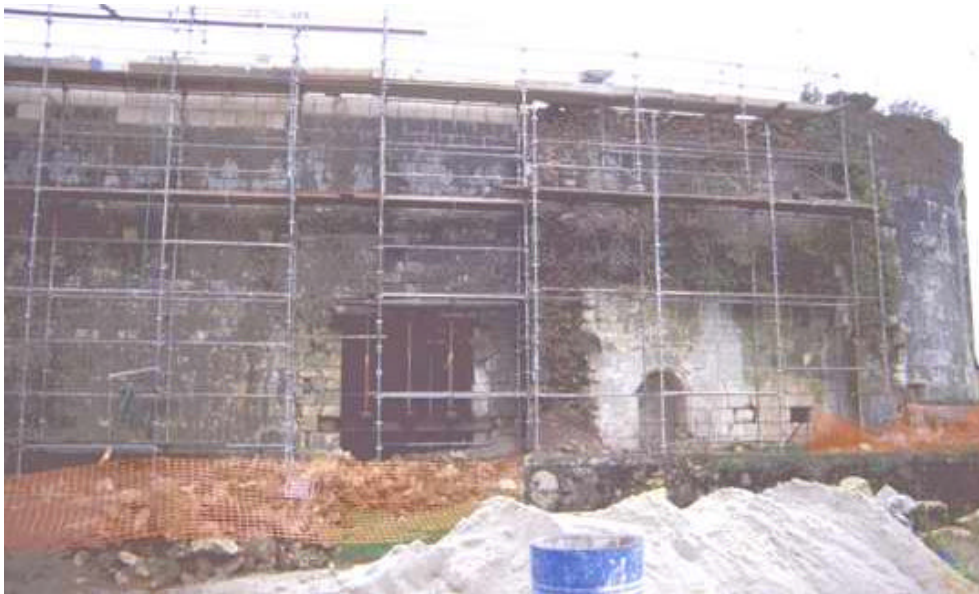
Les racines et l'absence de couverture avaient provoqué des désordres dans la façade ouest, déstabilisant des claveaux du cintre de la baie.

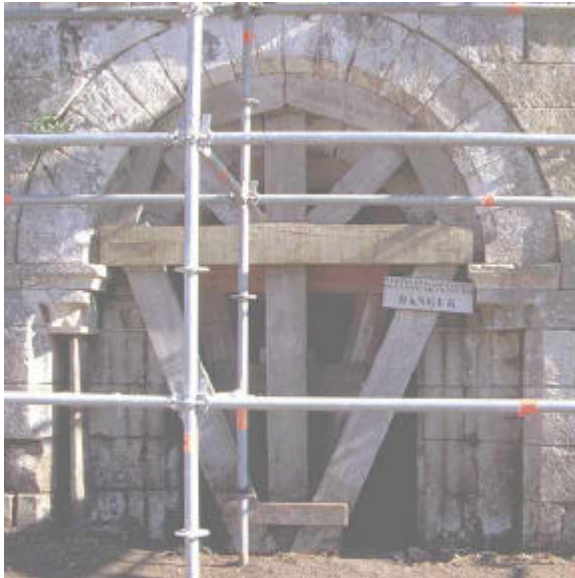
La nef de *Rauzet* est réputée être la plus belle des exemplaires conservés. Son parement a une ordonnance rigoureuse. Elle est couverte d'un berceau brisé qui retombe sur une moulure en tore. Le

cul-de-four du chœur existait encore en 1961. Il s'est effondré lorsqu'un chêne qui poussait sur la toiture a été coupé.

La beauté de l'église vient de la lumière qui pénètre par triplet, la largeur des ébrasements lui permet de rayonner. Des racines ont provoqué des désordres dans les claveaux. Dans le mur sud du chœur, on trouve une piscine double dans deux niches couvertes en plein cintre et au nord un deuxième *armarium*.
